SB, rupture de courroie de traction, fraises à 2 étages, PM55, PM85, PM105, 2013-10

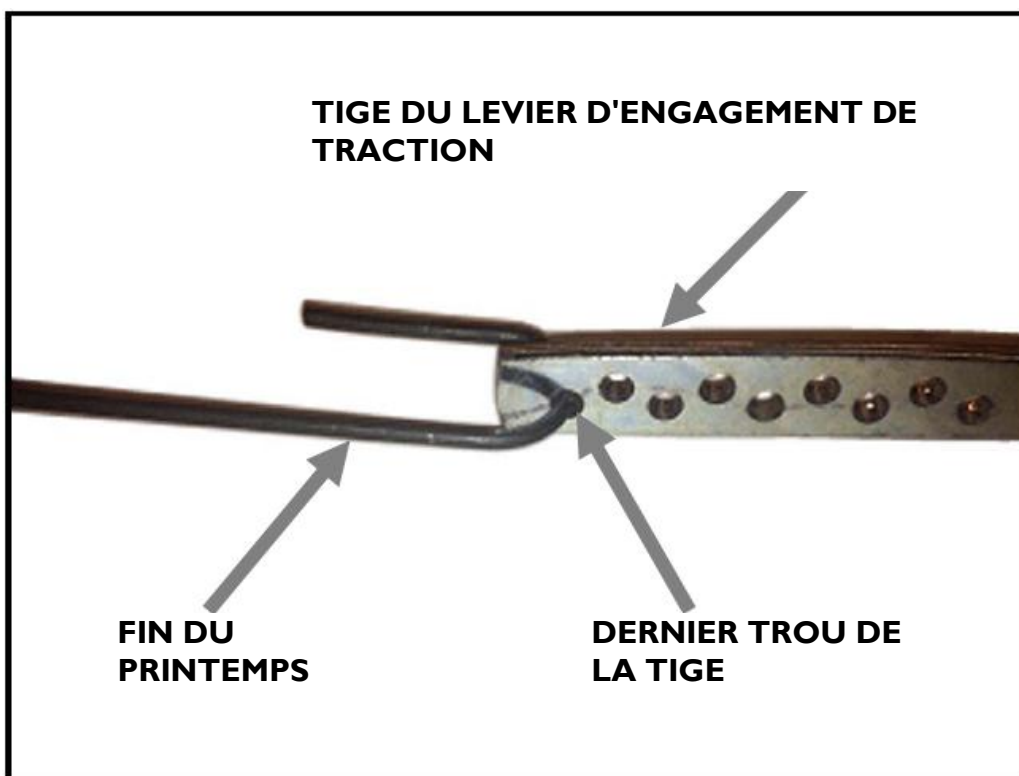
Lorsque la construction du levier de transmission de traction a été changée de l'acier au plastique, la géométrie du levier a été modifiée. Cette modification entraîne une augmentation de la charge sur la tôle d'entraînement, ce qui provoque un mauvais alignement de la courroie. Dans certains cas, le mauvais alignement de la courroie est suffisamment important pour que la courroie se détache.

Si ce problème se produit, déplacez le ressort jusqu'au dernier trou de la tige fixée au levier d'engagement de traction. Une modification courante a été introduite en production afin de placer le ressort dans le dernier trou.

Si les roues d'entraînement ne tournent pas sur le béton, déplacez le ressort d'un trou vers le haut, selon la procédure de maintenance normale.
