SB, Kraftstoff- und Ölausgussstutzen für Kombikanister und 15-l-Kanister, 2017-03

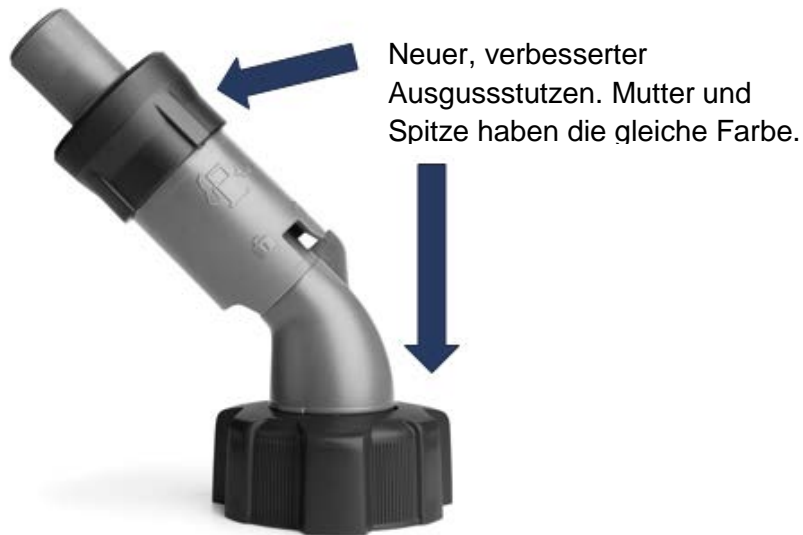
Abbildung 1: Neuer Ausgussstutzen

Sowohl die Spitze als auch die Mutter des neuen, verbesserten Ausgussstutzens sind schwarz. Am alten Ausgussstutzen ist die Mutter grau.

Behandeln Sie Kunden zuvorkommend, die angeben, dass die Mutter am Ausgussstutzen gerissen ist. Ersetzen Sie den Ausgussstutzen durch einen mit der neuen, höheren Spezifikation.

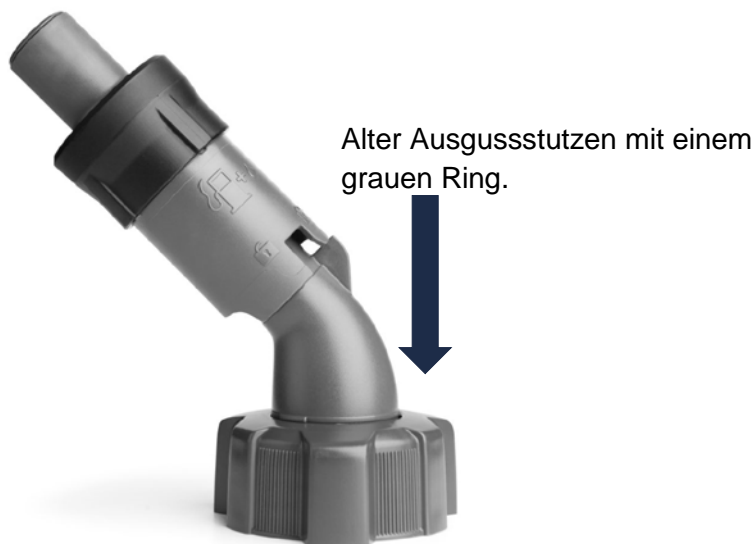
Abbildung 2: Alter Ausgussstutzen

Die Mutter am Kraftstoff- und Ölausgussstutzen bestand zuvor für den Kombikanister und den 15-l-Kanister aus einem Kunststoffmaterial, bei dem sich unter Last Risse bilden können. Es wird jetzt durch ein Material mit höherer Spezifikation ersetzt, das eine bessere Leistung bietet. Neue und alte Stutzen lassen sich leicht unterscheiden, da die neue Mutter schwarz ist, die alte dunkelgrau. Ausgussstutzen mit der neuen Spezifikation haben den gleichen Produktnummercode wie die alten.
