SB, Förbättrat startsnöre, McCulloch-motorsåg, CS42S, 2018-02

INSTRUKTIONSBLAD
 BYTE AV LINHJUL

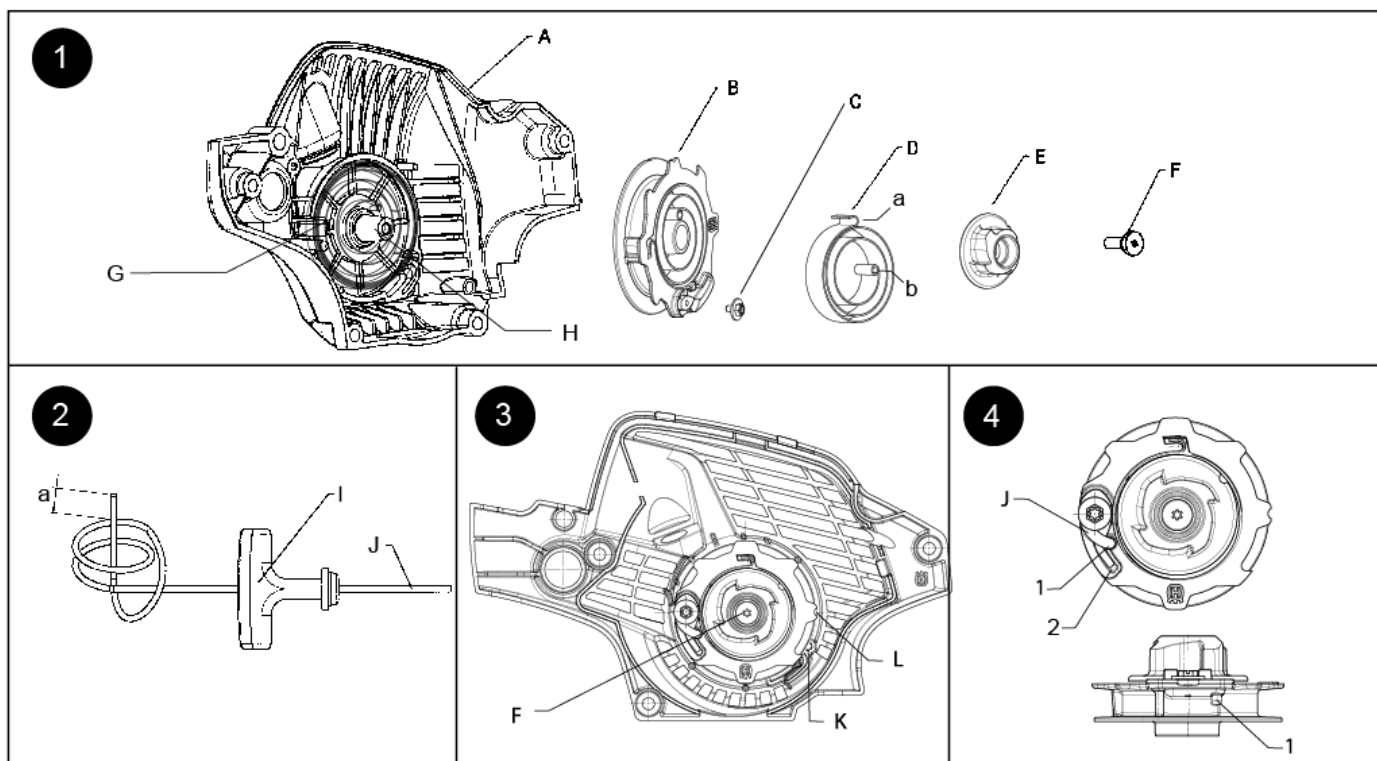
Startsnöret kan lossna från linhjulet och förhindra att motorn startas. Linhjulet har förbättrats.

Bild 1 A. Fläkthuset B. Linhjul C. Linskruv D. Fjäder a. Krok b. Slinga E. Nav F. Ansatsskruv G. Returfjäder H. Torn	Bild 2 I. Handtag J. Lina a. 1/4–1/2 tum (efter att knuten dragits åt hårt)	Bild 3 F. Ansatsskruv K. Urtag på höljet L. Urtag på linhjulet	Bild 4 J. Lina 1. Hål 2. Spår
---	---	--	---

1. Ta bort fyra (4) skruvar från fläkthuset (A). Ta bort fläkthuset från chassit.
 2. Ta bort linskraven (C) från linhjulet (B).
- FÖRSIKTIGHET:** Returfjäders (G) är spänd och linhjulet tenderar att rulla ut.

3. Låt returfjäders långsamt rulla ut helt när du tar bort lina (J) och handtaget (I) från fläkthuset.
 4. Ta loss ansatsskraven (F) från mitten av navet (E).

5. Håll linhjulet på plats i fläkthuset när navet tas bort.
 6. Ta försiktigt loss linhjulet med fjädern (D), se till att returfjäders (G) stannar i fickan undertill.

7. Tillsätt en liten mängd litiumfett till tornet (H) och byt ut linhjulet på fläkthuset. Vrid linhjulet försiktigt medurs tills det kommer på plats.
 8. Byt fjädern och säkerställ att den fasthakade fjäderns ände helt hakar i linhjulet. Byt navet och säkerställ att stiftet hakar i på slingan.

9. Byt navet och säkerställ att stiftet hakar i på slingan.
 10. Gänga in skruven i mitten av navet och tornet och vrid till 45–50 in./lbs.
 11. För in lina genom handtaget och säkra med en dubbelknut. Lämna ¼–½ tum bakom knuten. Se Bild 2.

12. Snurra linhjulet försiktigt medurs tills det tar stopp.
 13. Låt linhjulet rotera moturs tills urtaget i linhjulet (L) ligger parallellt med urtaget i höljet (K). Se Bild 3.

14. Låt sedan linhjulet rotera ett helt varv moturs tills urtagen ligger parallellt igen.
 15. Sätt in en insexnyckel eller en skruvmejsel i skåran som bildas av de två urtagen för att låsa linhjulet.

16. För den fria änden av lina genom hålet i fläkthuset, in i och upp genom linhjulet (1). Se Bild 4.
 17. Tryck in lina i fasthållningsspåret. Se Bild 4.

18. För in låsskraven i skruvtornet på linhjulet och dra åt tills den sitter ordentligt (8–10 in./lbs.). Dra inte åt skruven för hårt.
 19. Spänn lina, ta bort insexnyckeln eller skruvmejseln och låt linhjulet och lina sakta rulla tillbaka.

20. Sätt på höljet på chassit igen och dra åt med 35–40 in./lbs.
